RAPPORT

DIAGNOSTIC DE PULVERISATION 30 JUIN 2020

Objet du rapport

Les diagnostics de pulvérisation conduits chez les viticulteurs ont pour objectif de dresser un état des lieux de la qualité de pulvérisation dans le groupe Ecophyto et de proposer, si nécessaire, des formations pour permettre une optimisation de l'utilisation des pulvérisateurs.

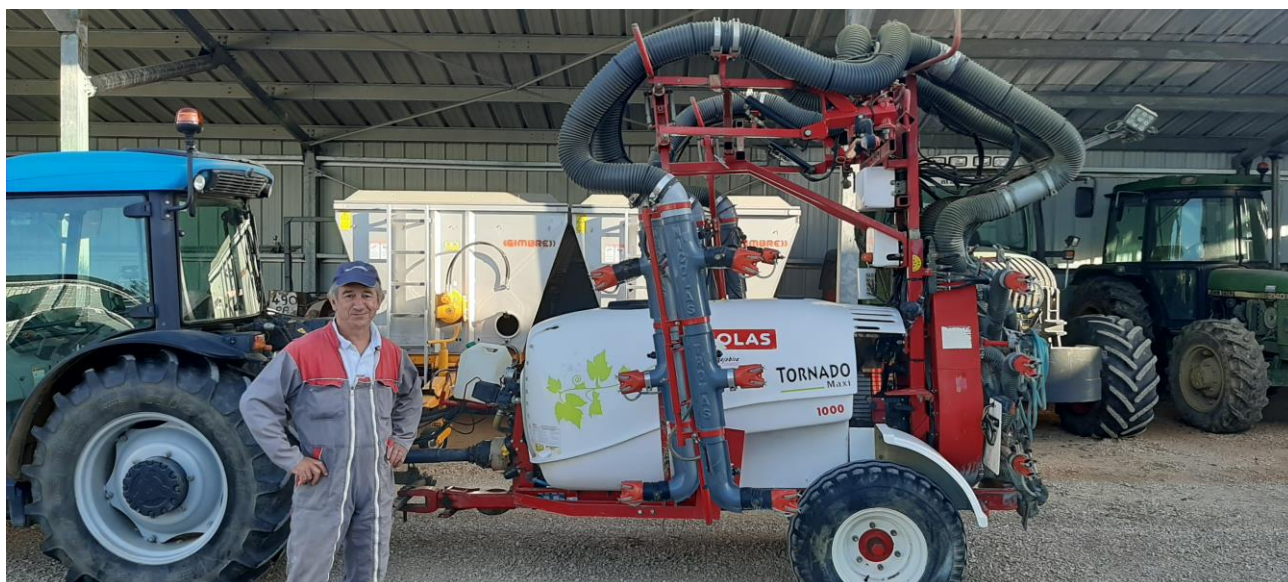
Marque : **Nicolas Tornado de 2010**

Type : **pneumatique face par face**
Buses (gauche) et pastilles (droite)

Nombre d'hectares traités avec l'appareil : **45ha**

Ecartement : **2.50m**

Stade vigne : **fermeture de grappe**

Nombre de rangs traités : **3**

Vitesse de passage : **6.6km/h**

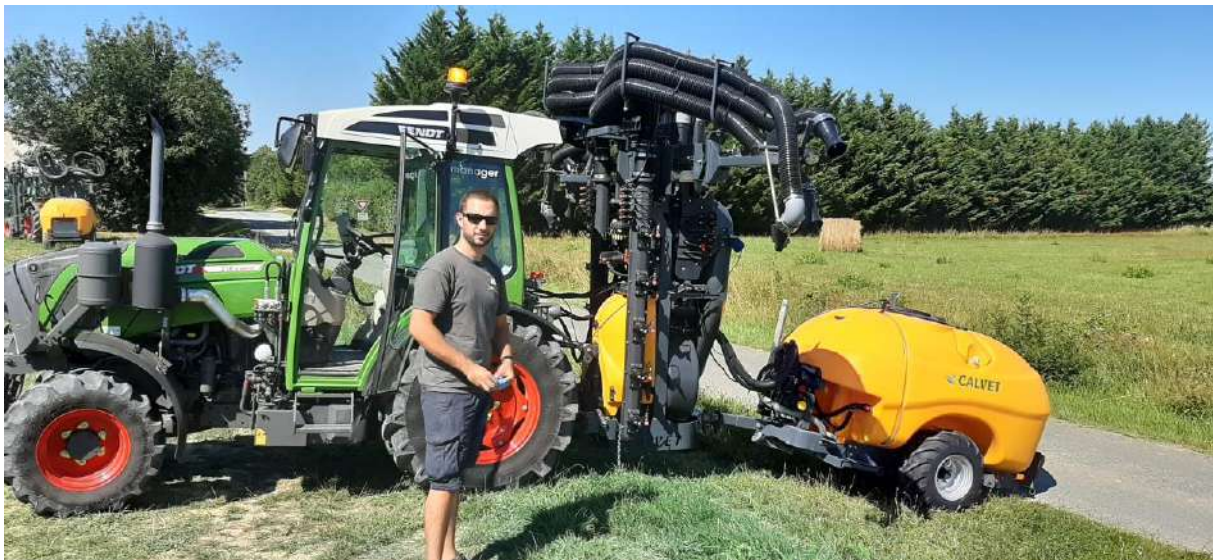
Marque : **Calvet**

Type : **pneumatique**

2 buses coniques en bas (2 teedjet mauve), 3 idk 90 kaki (anti dérive), 2 idk 120 jaune (anti dérive), main de retour 2 idk 120 orange, idk 120 jaune (anti dérive)

Nombre d'hectares traités avec l'appareil : **45ha**

Ecartement : **2.20m**

Stade vigne : **fermeture de grappe**

Nombre de rangs traités : **3 rangs**

Vitesse de passage : **6.5km/h**

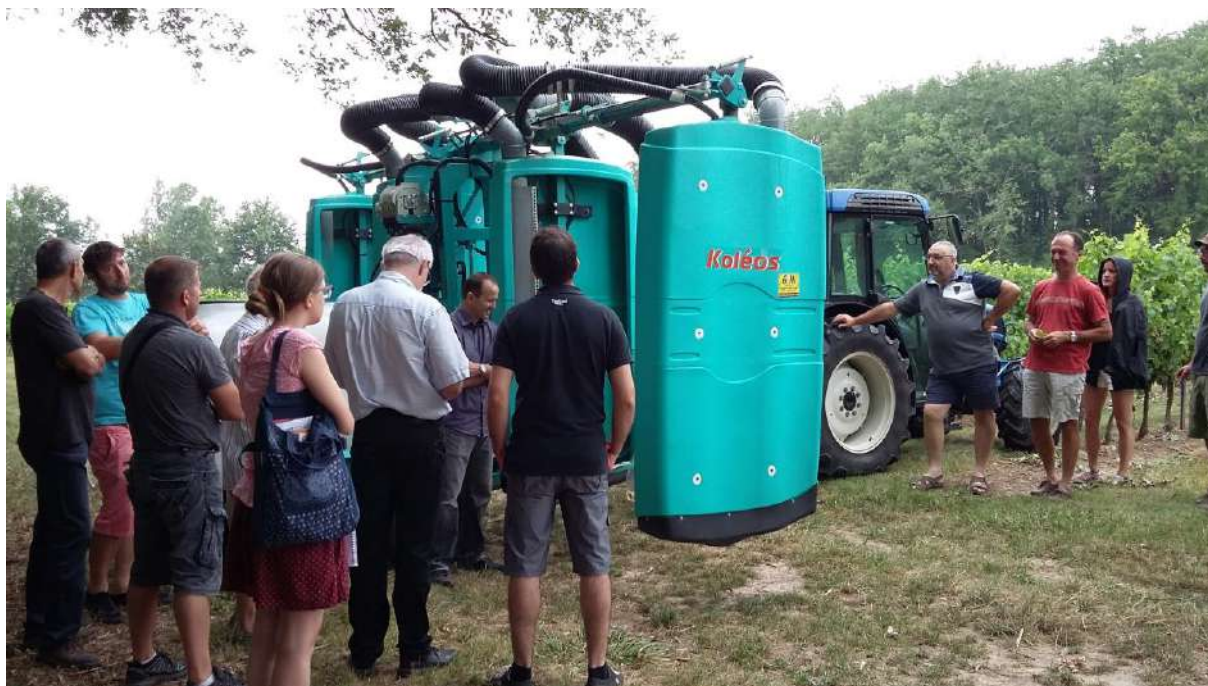
Marque : **DHUGUES**

Type : **CONFINE**

LECHLER idk 90 kaki (anti dérive)

Nombre d'hectares traités avec l'appareil : **13ha**

Ecartement : **2.20m**

Stade vigne : **fermeture de grappe**

Nombre de rangs traités : **2 rangs**

Vitesse de passage : **6km/h**

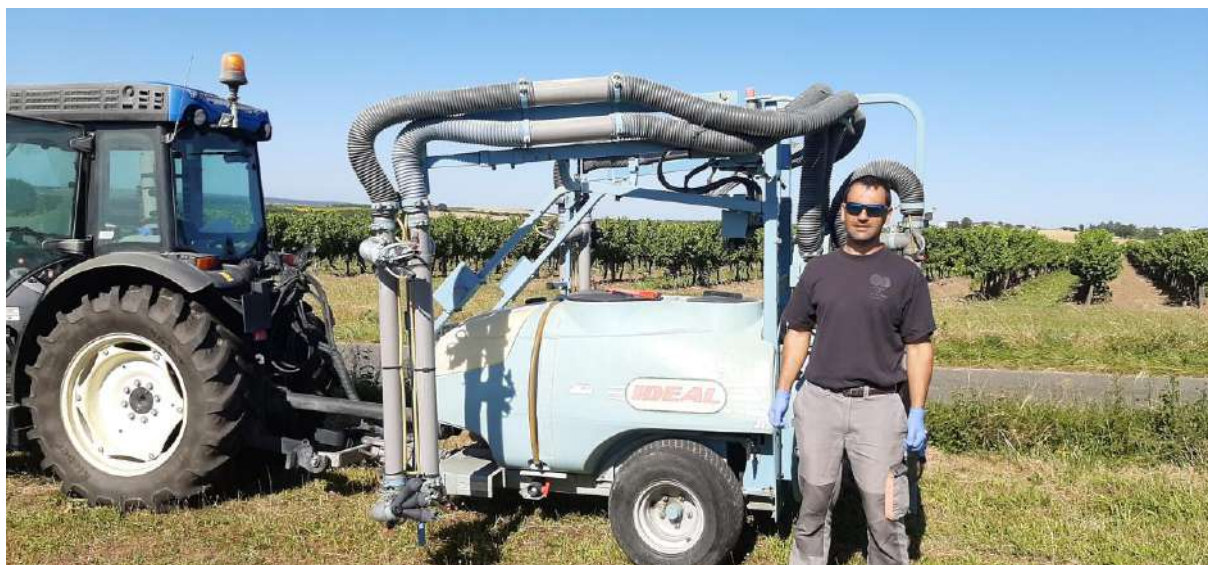
Marque : **IDEAL**

Type : **pneumatique face par face**

Pastilles 10 en haut et 8 en bas

Nombre d'hectares traités avec l'appareil : **32ha**

Ecartement : **2.20m et 2m**

Stade vigne : **fermeture de grappe**

Nombre de rangs traités : **3 rangs**

Vitesse de passage : **6.5km/h**

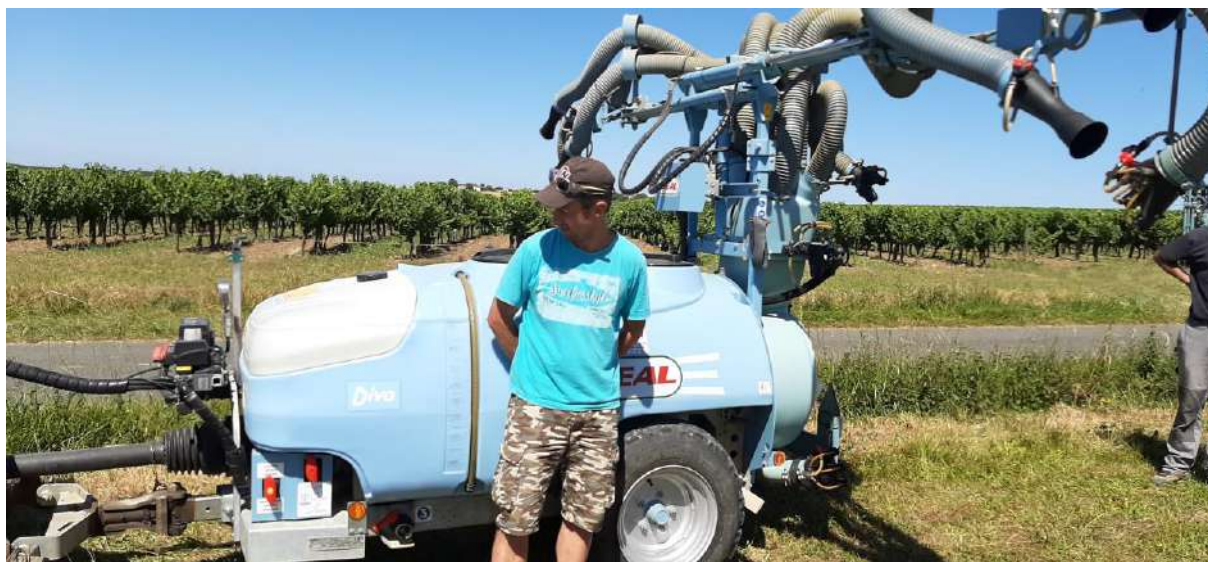
Marque : **IDEAL DIVA 2017**

Type : **pneumatique**

Pastilles 10 et 12 sur canon

Nombre d'hectares traités avec l'appareil : **35ha**

Ecartement : **2.20m et 2m**

Stade vigne : **fermeture de grappe**

Nombre de rangs traités : **4 rangs**

Vitesse de passage : **6km/h**

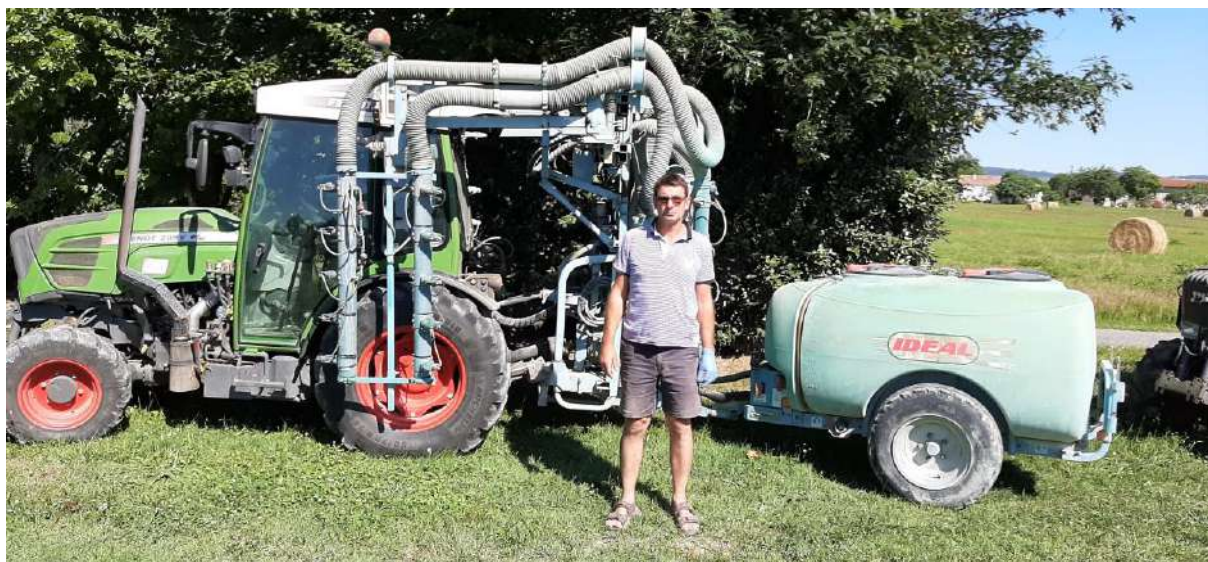
Marque : **IDEAL BORA 2016**

Type : **pneumatique face par face**

Pastilles 10 et 12

Nombre d'hectares traités avec l'appareil : **52ha**

Ecartement : **2.20m**

Stade vigne : **fermeture de grappe**

Nombre de rangs traités : **3 rangs**

Vitesse de passage : **7km/h (500 tours/mn)**

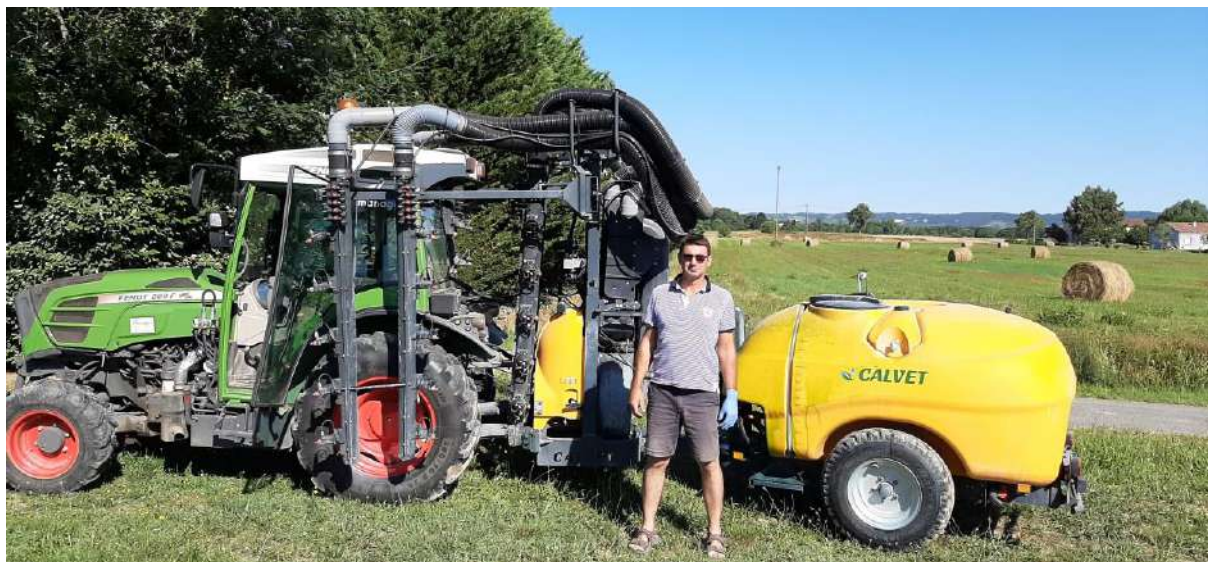
Marque : **CALVET jet porté 2020**

Type : **pneumatique face par face**

TEST lechler IDK90 0067 (anti dérive) et TEST teedjet TRX80 rose

Nombre d'hectares traités avec l'appareil : **52ha**

Ecartement : **2.20m**

Stade vigne : **fermeture de grappe**

Nombre de rangs traités : **3 rangs**

Vitesse de passage : **7km/h (500 tours/mn, grande vitesse)**
