Un TRAVAIL bien pensé, Un ÉLEVEUR satisfait !

Des aménagements de bâtiments et des équipements bien pensés dans un élevage de vaches allaitantes

Francis LIPRENDY

Le Cabanial - BARRE

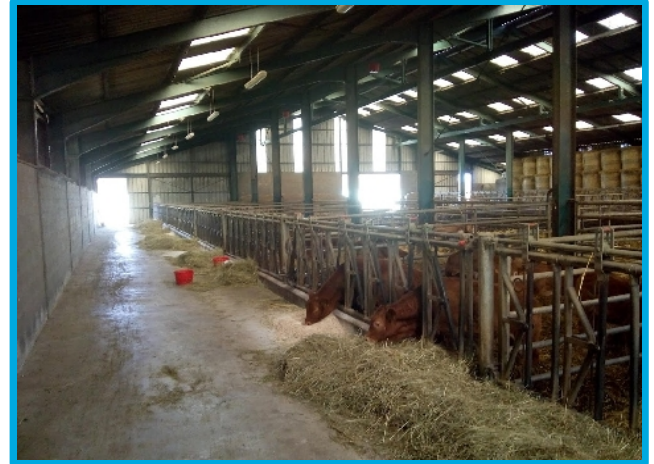
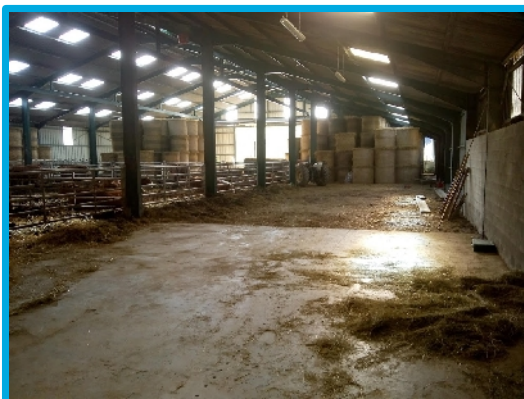
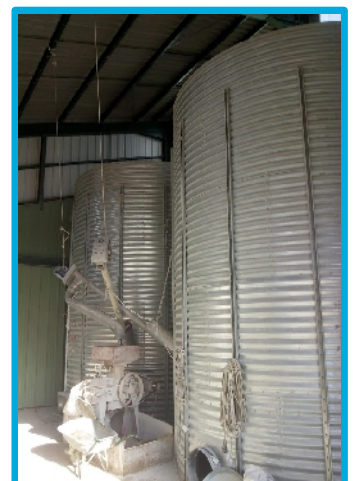
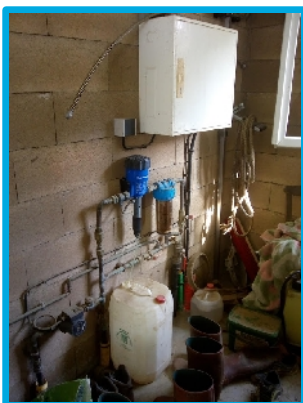
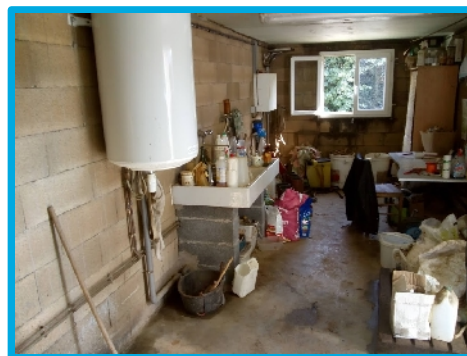
- ▶ Construit en 2003, il a été pensé dès le départ suffisamment grand pour facilement permettre un agrandissement et l'aménagement intérieur : couloirs larges pour permettre le passage du télescopique
- ▶ Avec une zone de stockage des balles de paille et de foin pour avoir des stocks à l'intérieur et ne pas devoir ouvrir et fermer les portails tous les jours en hiver
- ▶ Avec un accès aux cellules de grains pour pouvoir facilement transporter les céréales et accès à niveau et bétonné (céréales distribuées avec une brouette)

- ▶ Aménagement d'un sas / bureau dans le bâtiment pour avoir tous les documents techniques, un accès à l'eau chaude, recevoir les techniciens et commerciaux, mettre en place un pédiluve
- ▶ Utilisation d'une pompe doseuse intégrée au circuit d'eau permettant facilement l'utilisation des huiles essentielles ce qui permet de limiter l'utilisation des seringues et donc la manipulation des veaux
- ▶ Passage d'homme facilitant l'accès aux box des veaux (côté aire paillée)

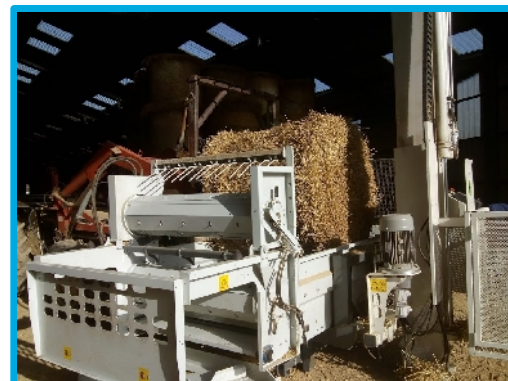
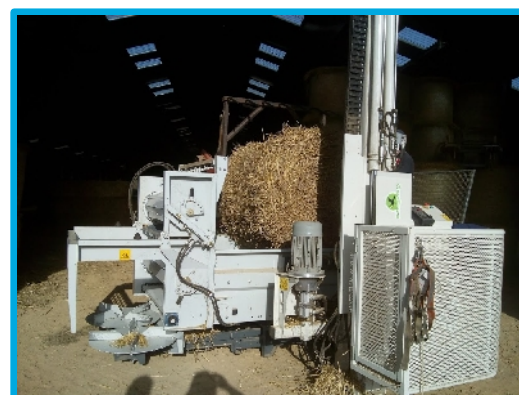
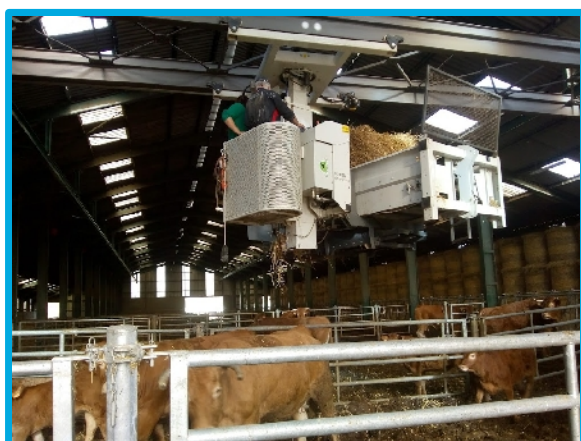
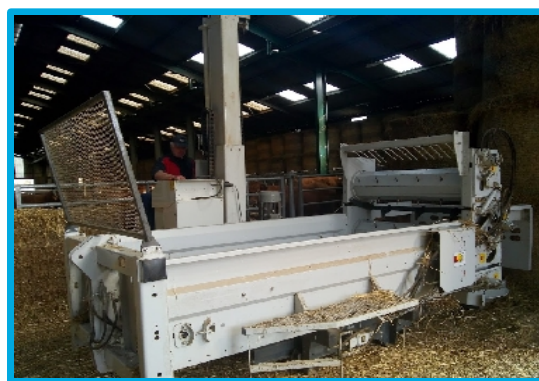
- ▶ Pailleuse se déplaçant sur un pont fixé à la charpente de la stabulation, montant et descendant afin d'adapter la hauteur en fonction de la distribution. Réglage de la vitesse de paillage possible. Nacelle pour l'opérateur.
- ▶ Distribution de la paille (balle ronde ou carrée). Utilisation pour la prophylaxie des animaux. Travaux en hauteur dans le bâtiment.
- ▶ Gain d'1 heure par jour : met 30 minutes au global par jour pour le paillage alors qu'avant il mettait 1h30 et paille tous les jours contre deux avant.
- ▶ En cas de panne, présence d'un harnais et d'une corde. Puis appel service dépannage.

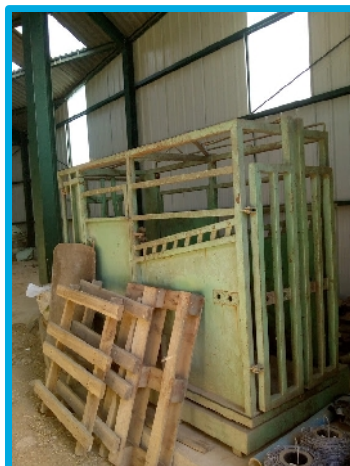
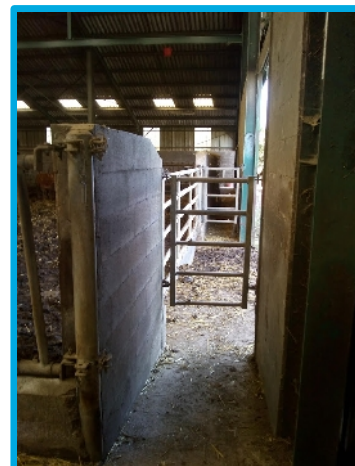
- ▶ Couloir de contention avec possibilité de mettre en place la bascule pour faciliter la pesée et le chargement des veaux
- ▶ Inclinaison des cornadis pour donner une plus grande amplitude aux vaches ce qui limite le foin à repousser
